# 德国科隆柯伦巴艺术博物馆

指导老师：刘士兴，秦丹妮，王韧，卢琦

建筑案例析

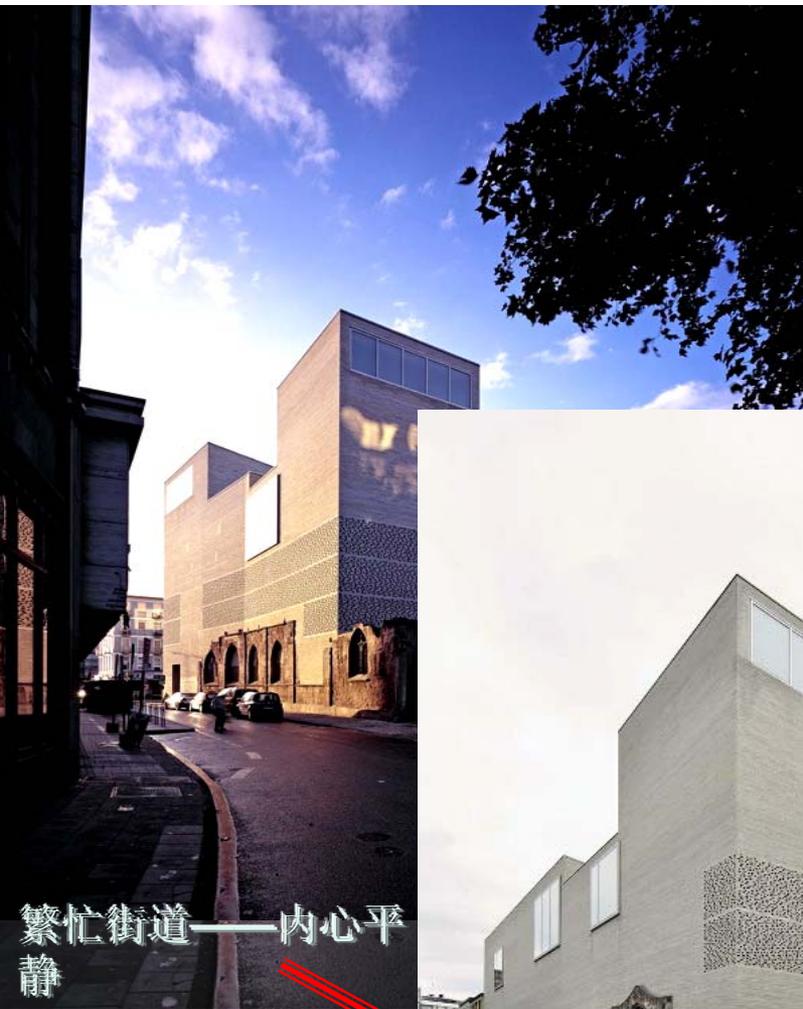
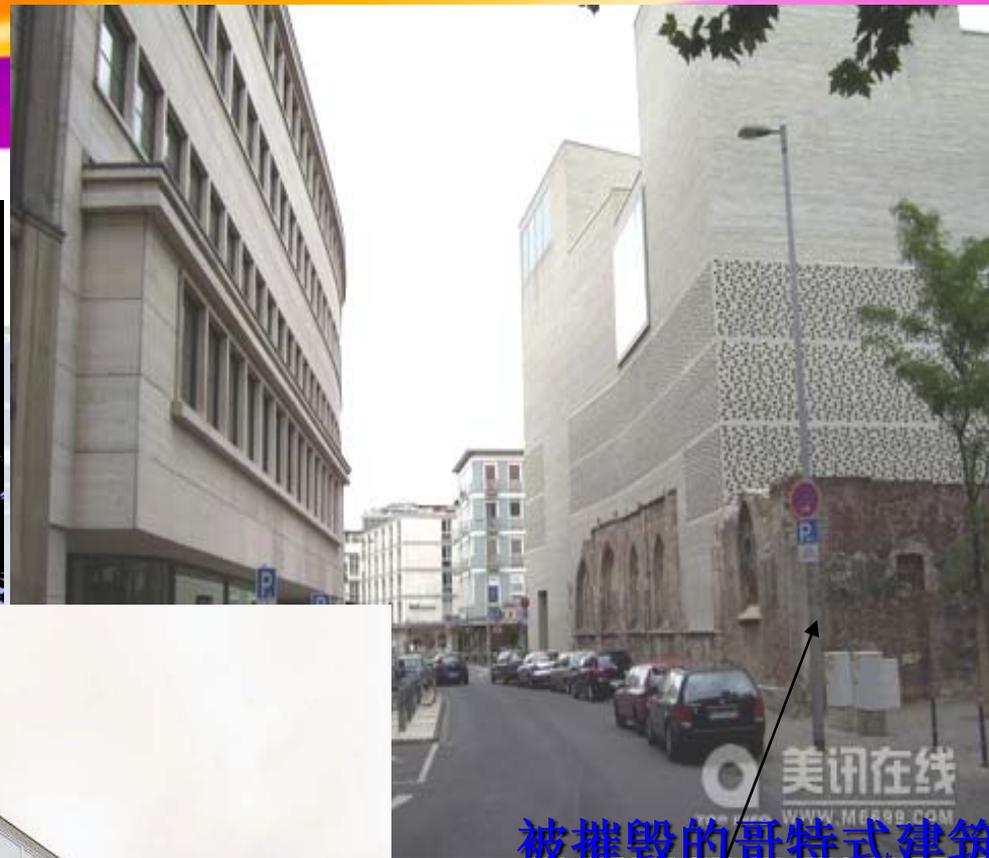
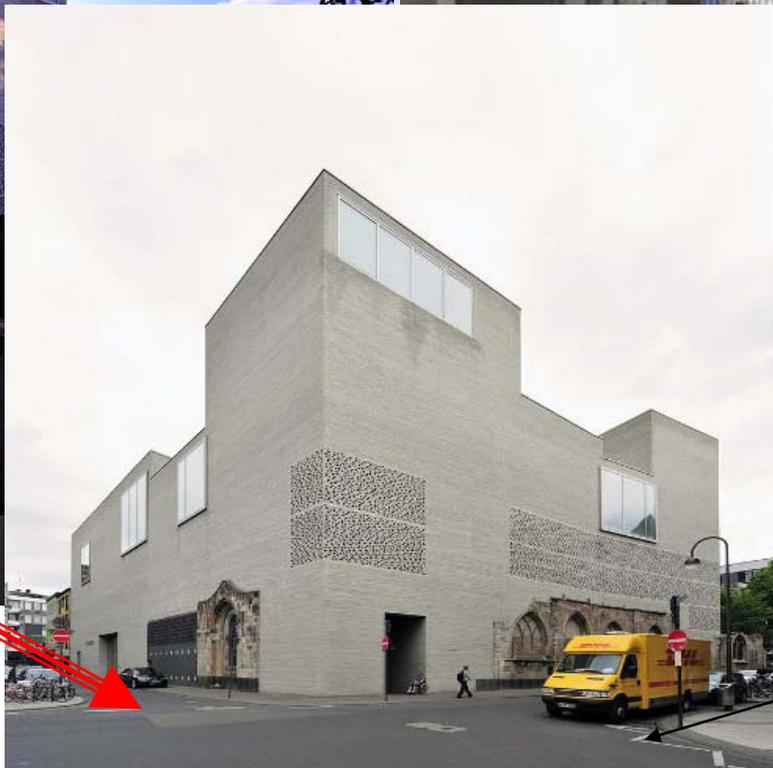
# 建筑所在场地

被摧毁的哥特式建筑残留

与当地街道平行

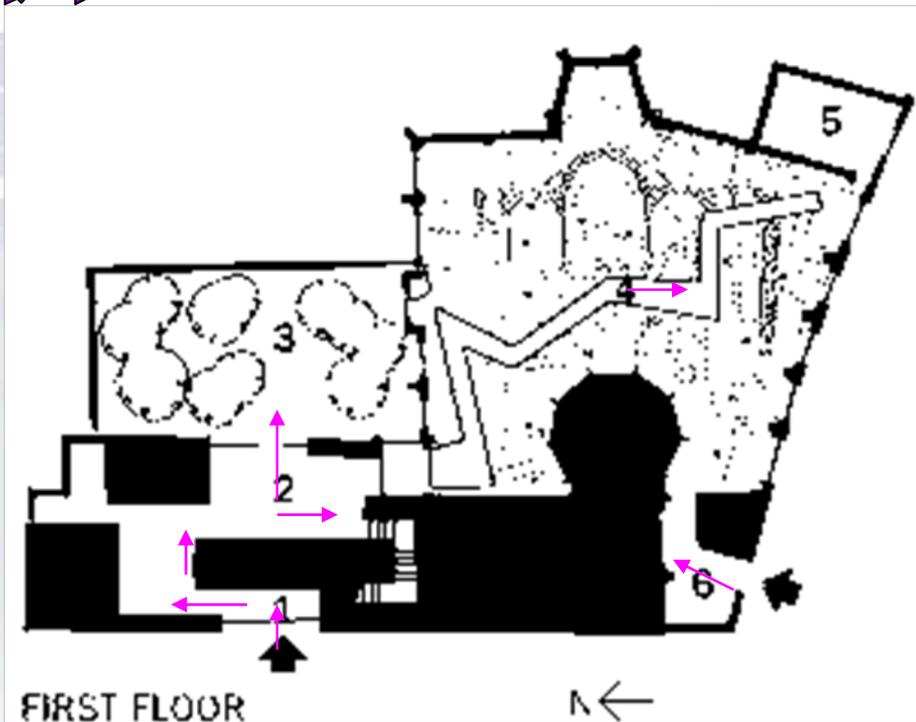
# 功能与流线分析

- 1 主入口
- 2 教堂前厅
- 3 内院
- 4 考古大厅
- 5 圣器室
- 6 门厅

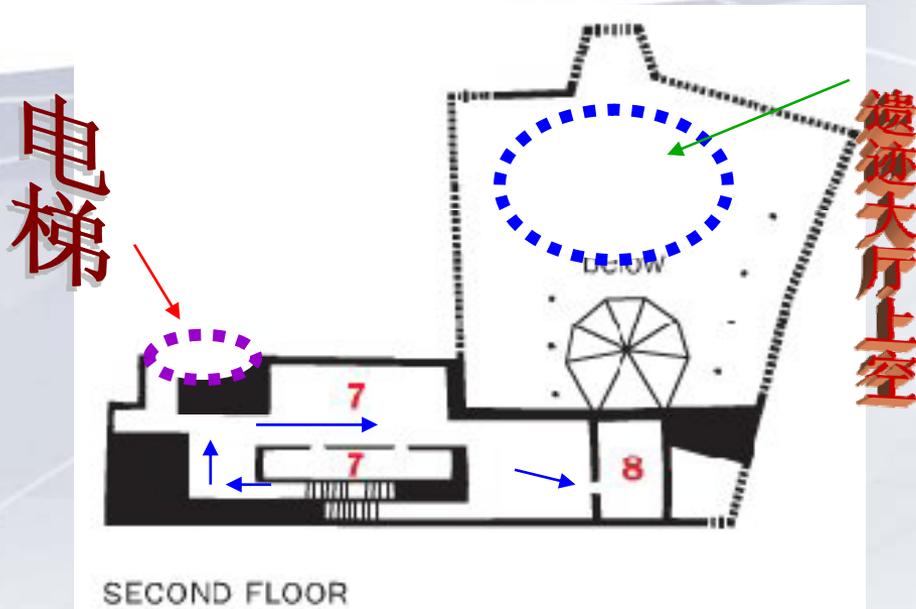
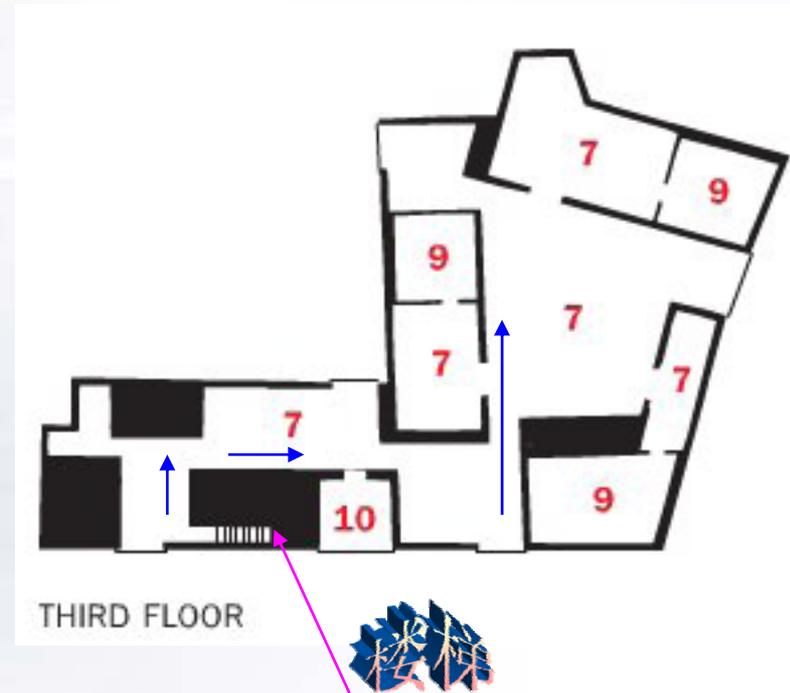
# 功能与流线分析

7 画廊 8 小展厅 9 东北西 三塔 10 阅览室

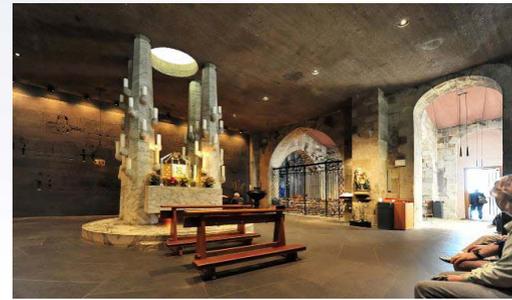
# 空间分析

圣母教堂

考古遗址

艺术展览

在博物馆的空间上，圣母托关注人对空间的感知，喜欢把建筑的内部分结构按空间顺序展示出来，引导并支配人们。

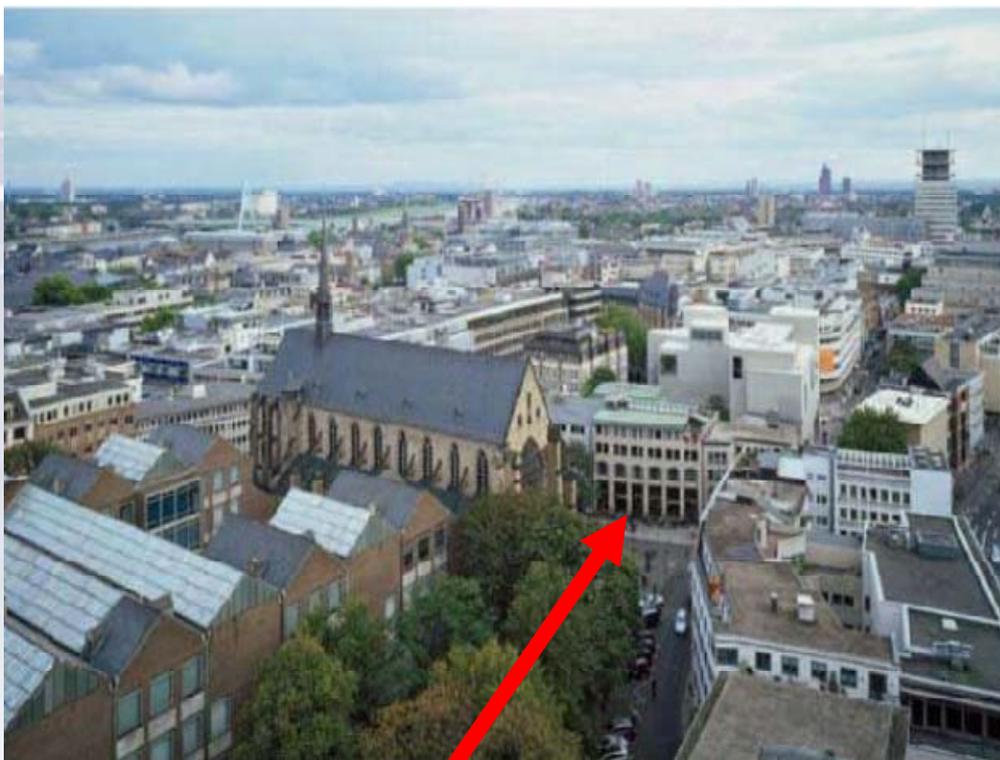
# 空间分析

外观呈简单立方体顶部有高低错落变化

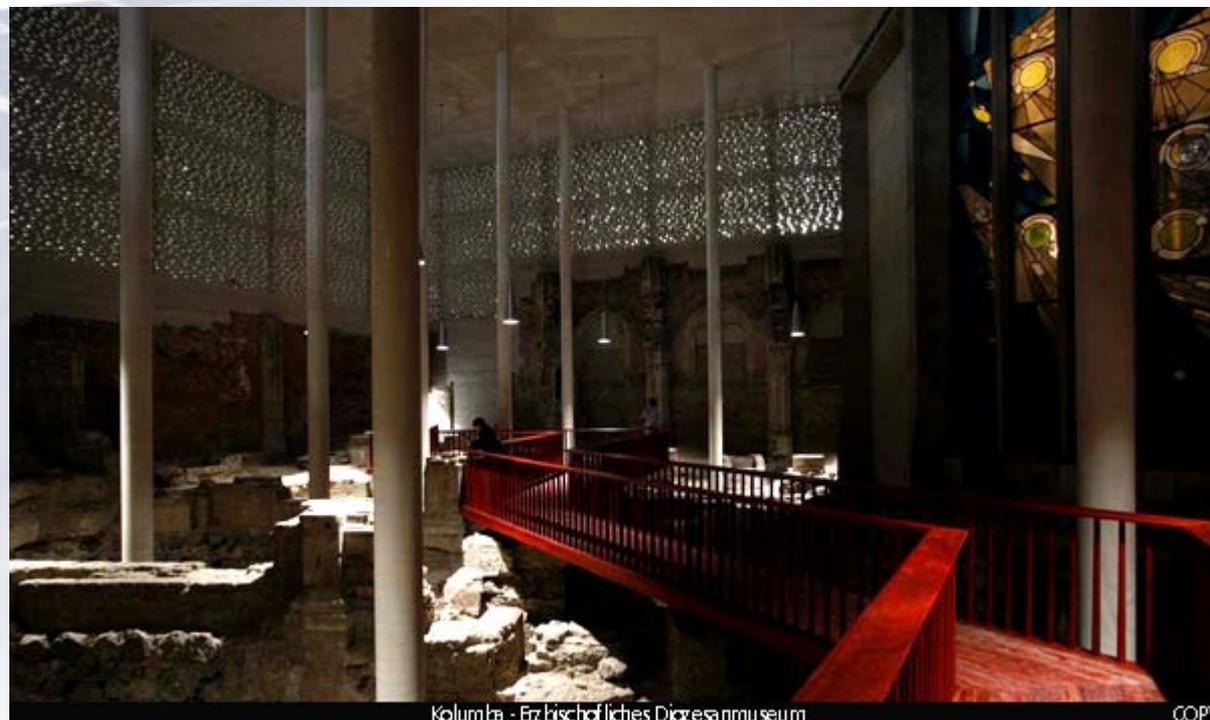
# 柱子，木桥，遗迹的完美结合使得空间神秘

从天窗，小洞进来的光以及灯光营造出一个奇特的空间

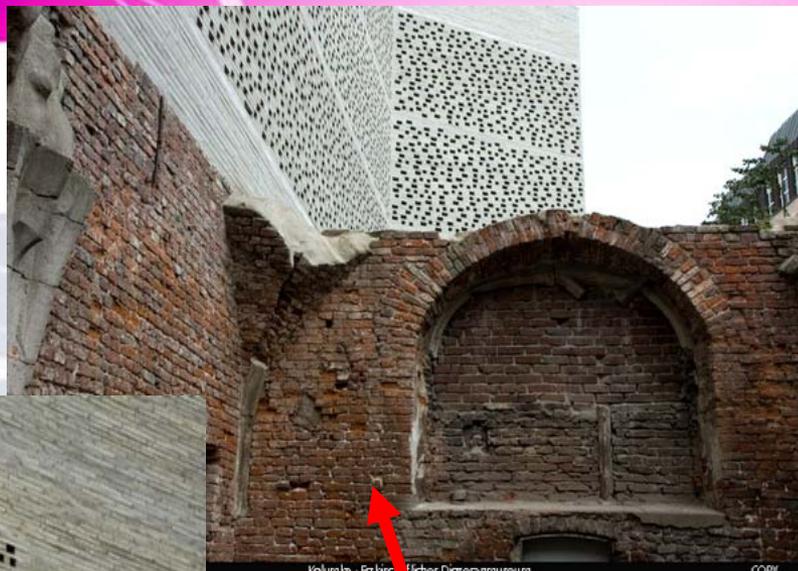
# 材料与采光

利用原材料

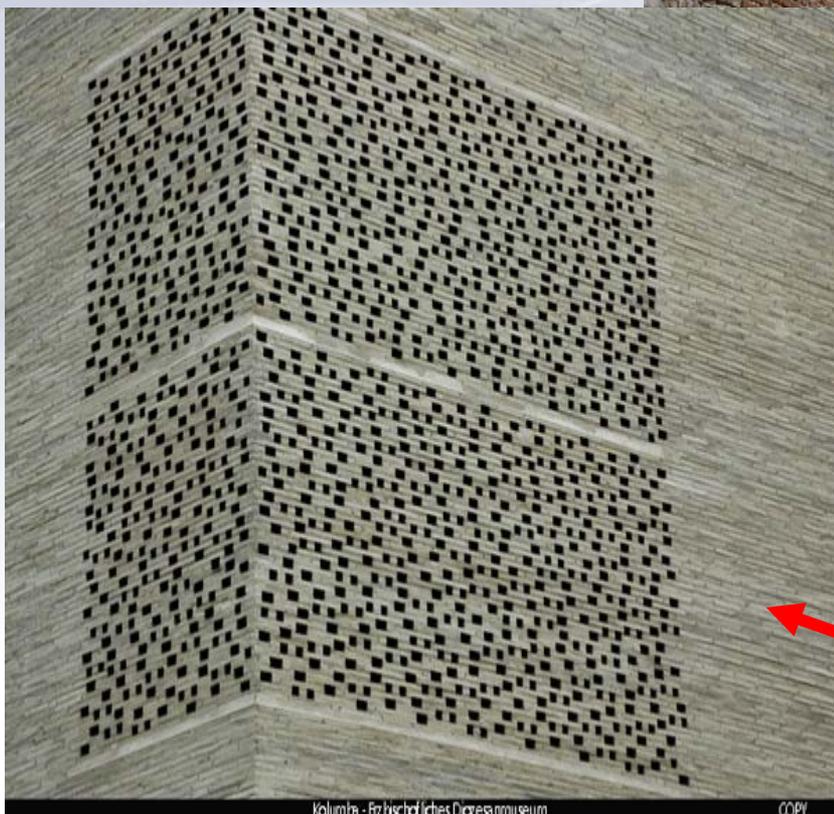
灰石砖  
专门有一个公司来做的

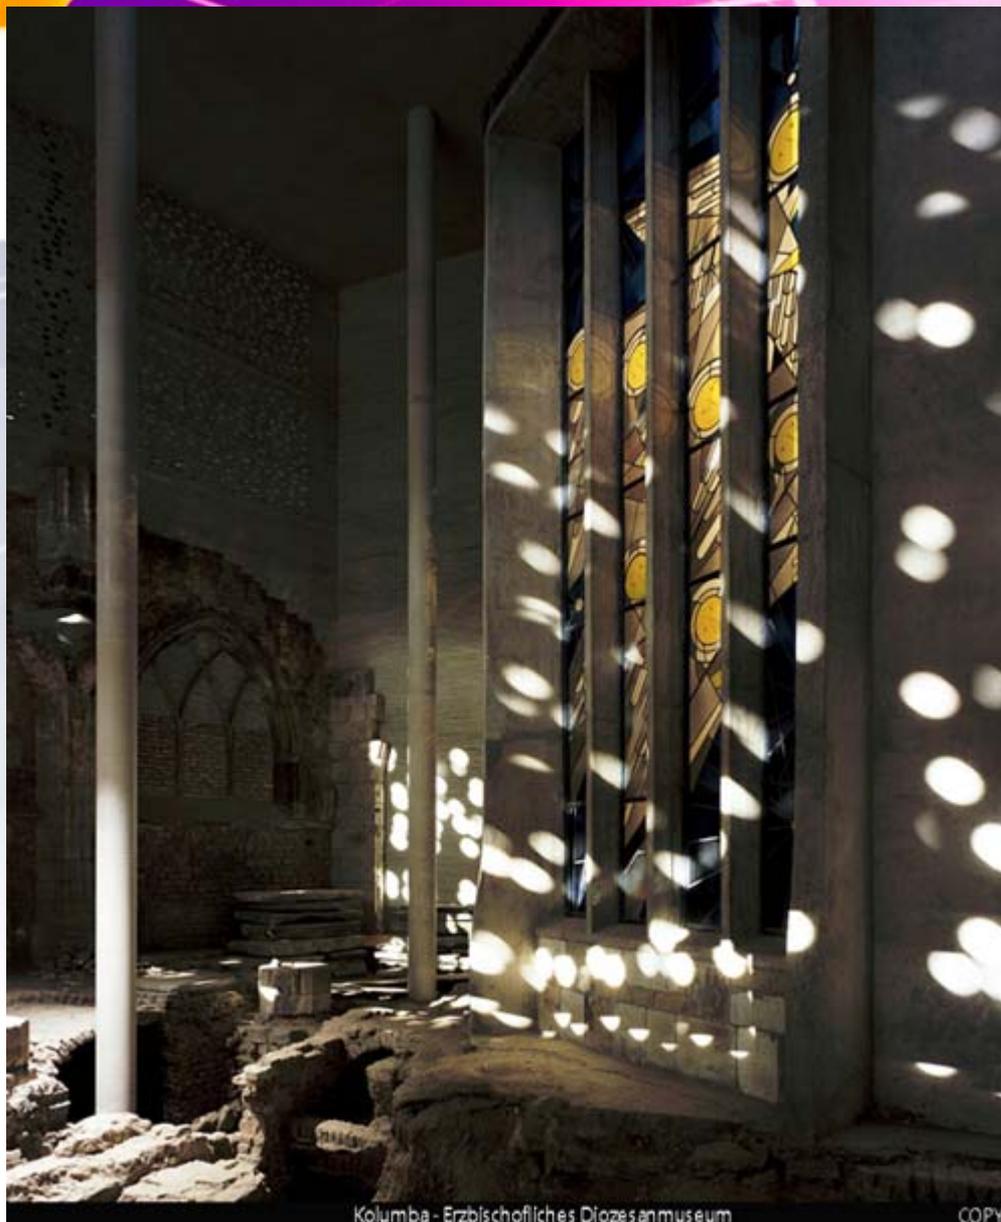
# 材料与采光

规则的小洞  
营造出特殊  
光影效果
