# 盛德堂 遗址博物馆

Shengdetang Ruins Gallery

C2 范例分析

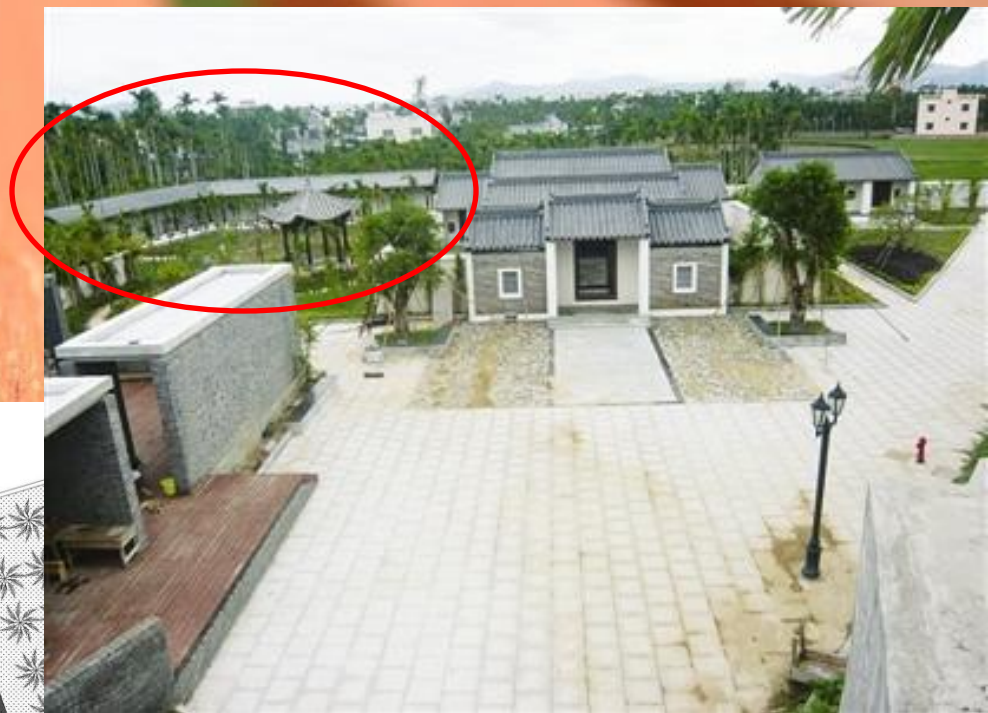
# 动线分析

遗址展室

多媒体厅

室外展庭

展廊

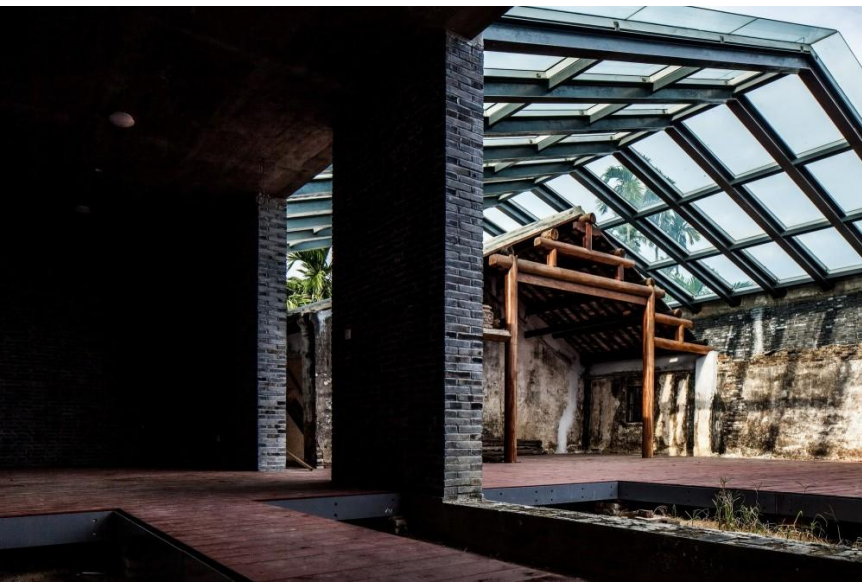
# 结构分析

◆ 玻璃坡屋顶的坡度选择

◆ 坡度与原坡屋顶相近

◆ 仅两边墙体支持

◆  $F_1 = G \sin \theta \cos \theta$

◆  $F_2 = G \sin \theta \sin \theta$

◆ 在  $\theta < \pi/4$  时， $F_1$  和  $F_2$  随  $\theta$  减小而减小，坡度越小，两边墙体压力越小
