建筑案例分析

Am Kupfergraben 10

——David Chipperfield

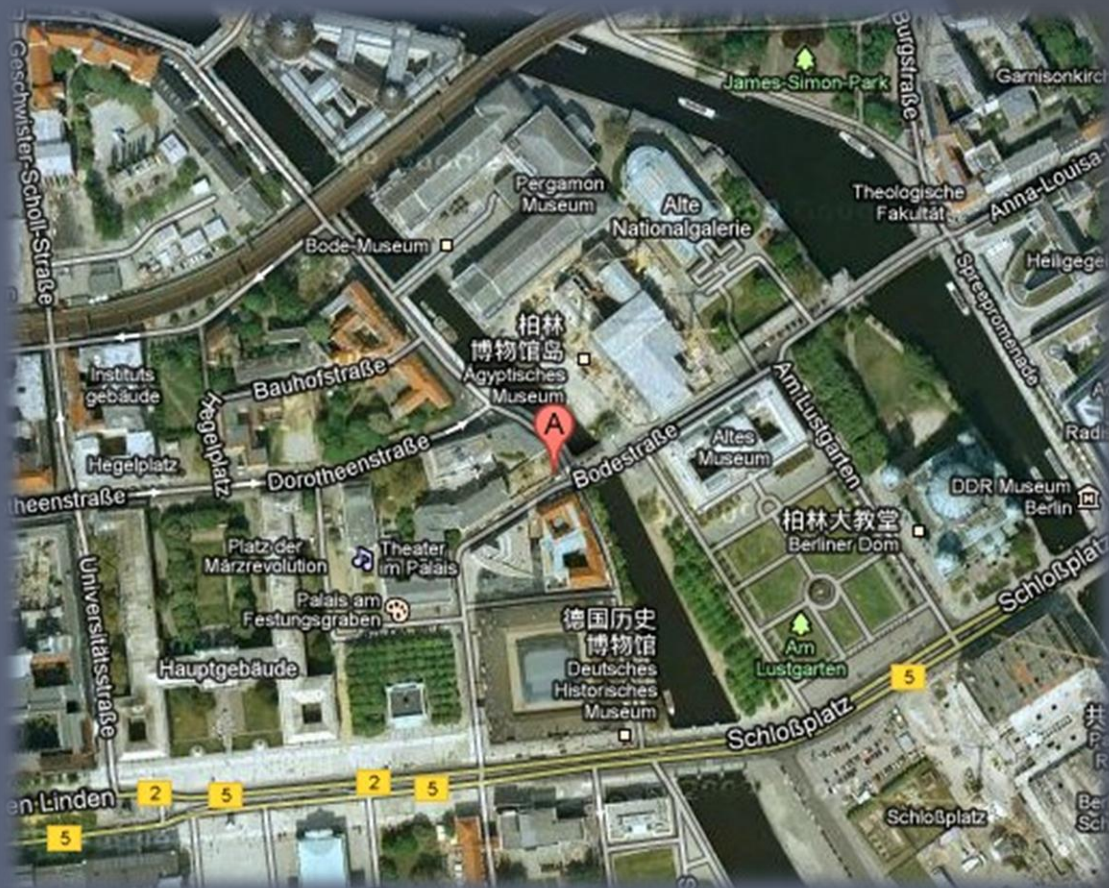
选址于Kupfergraben运河畔的街角

对面即博物馆岛，岛上及周围建筑大多为古典样式。

原建筑留下的狭小基地确定限制了画廊的大小

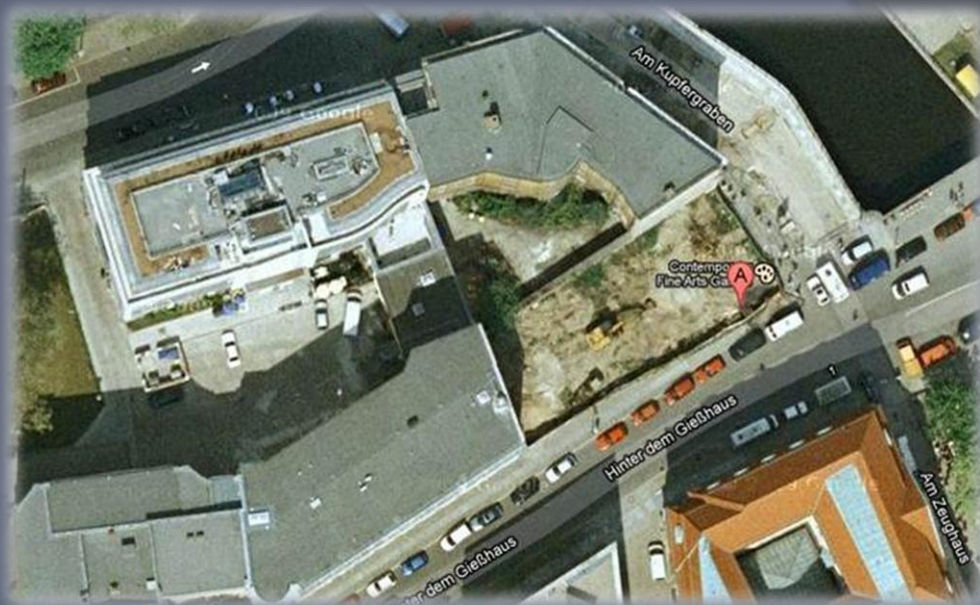
开口与场地的结合

根据马路的布局来确定
画廊的入口。

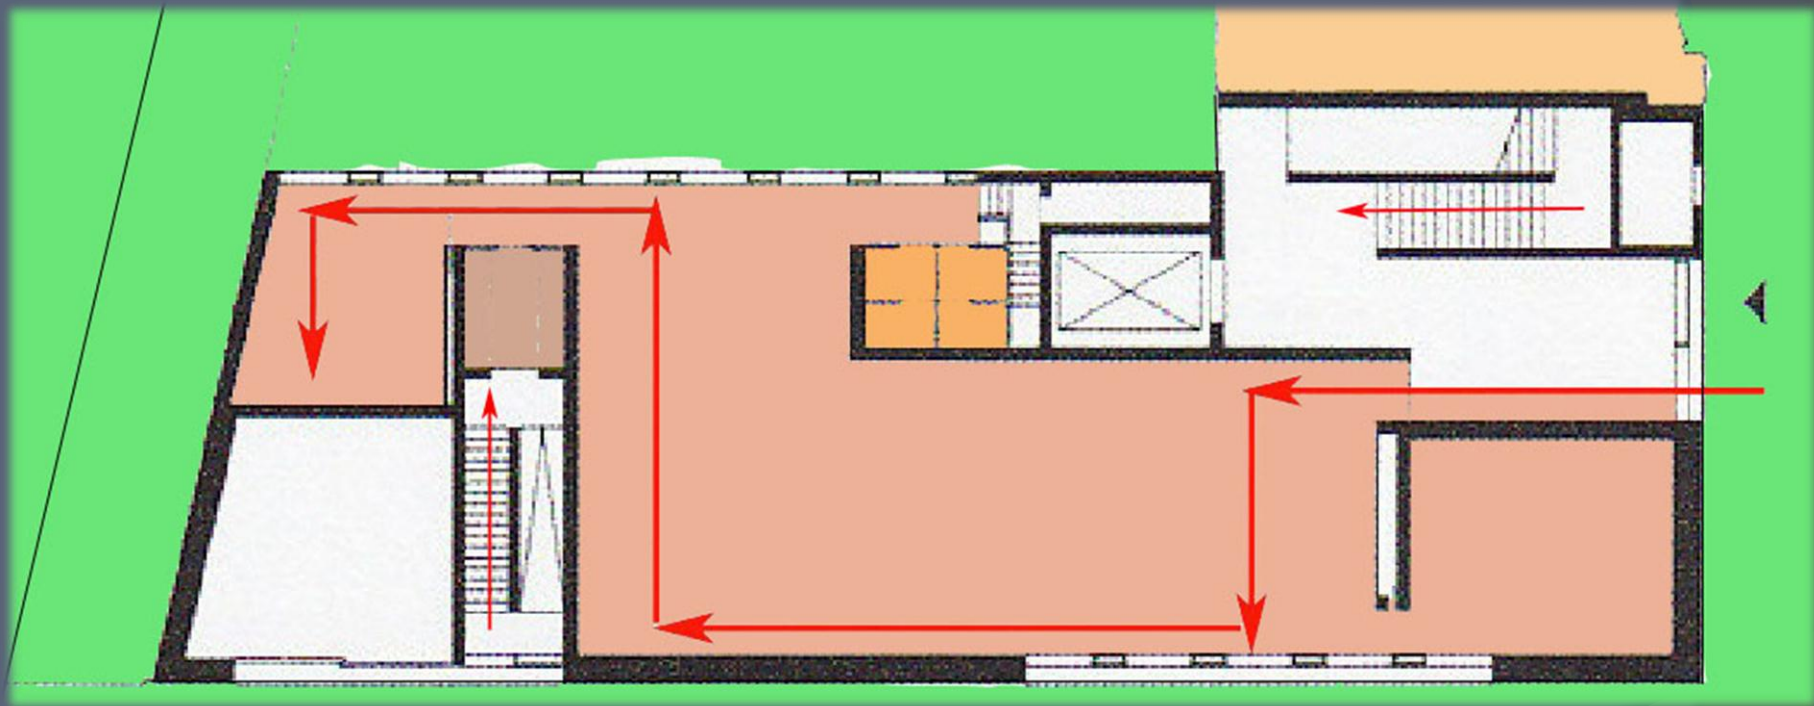
空间&流线分析

串联式流线
自然、流畅

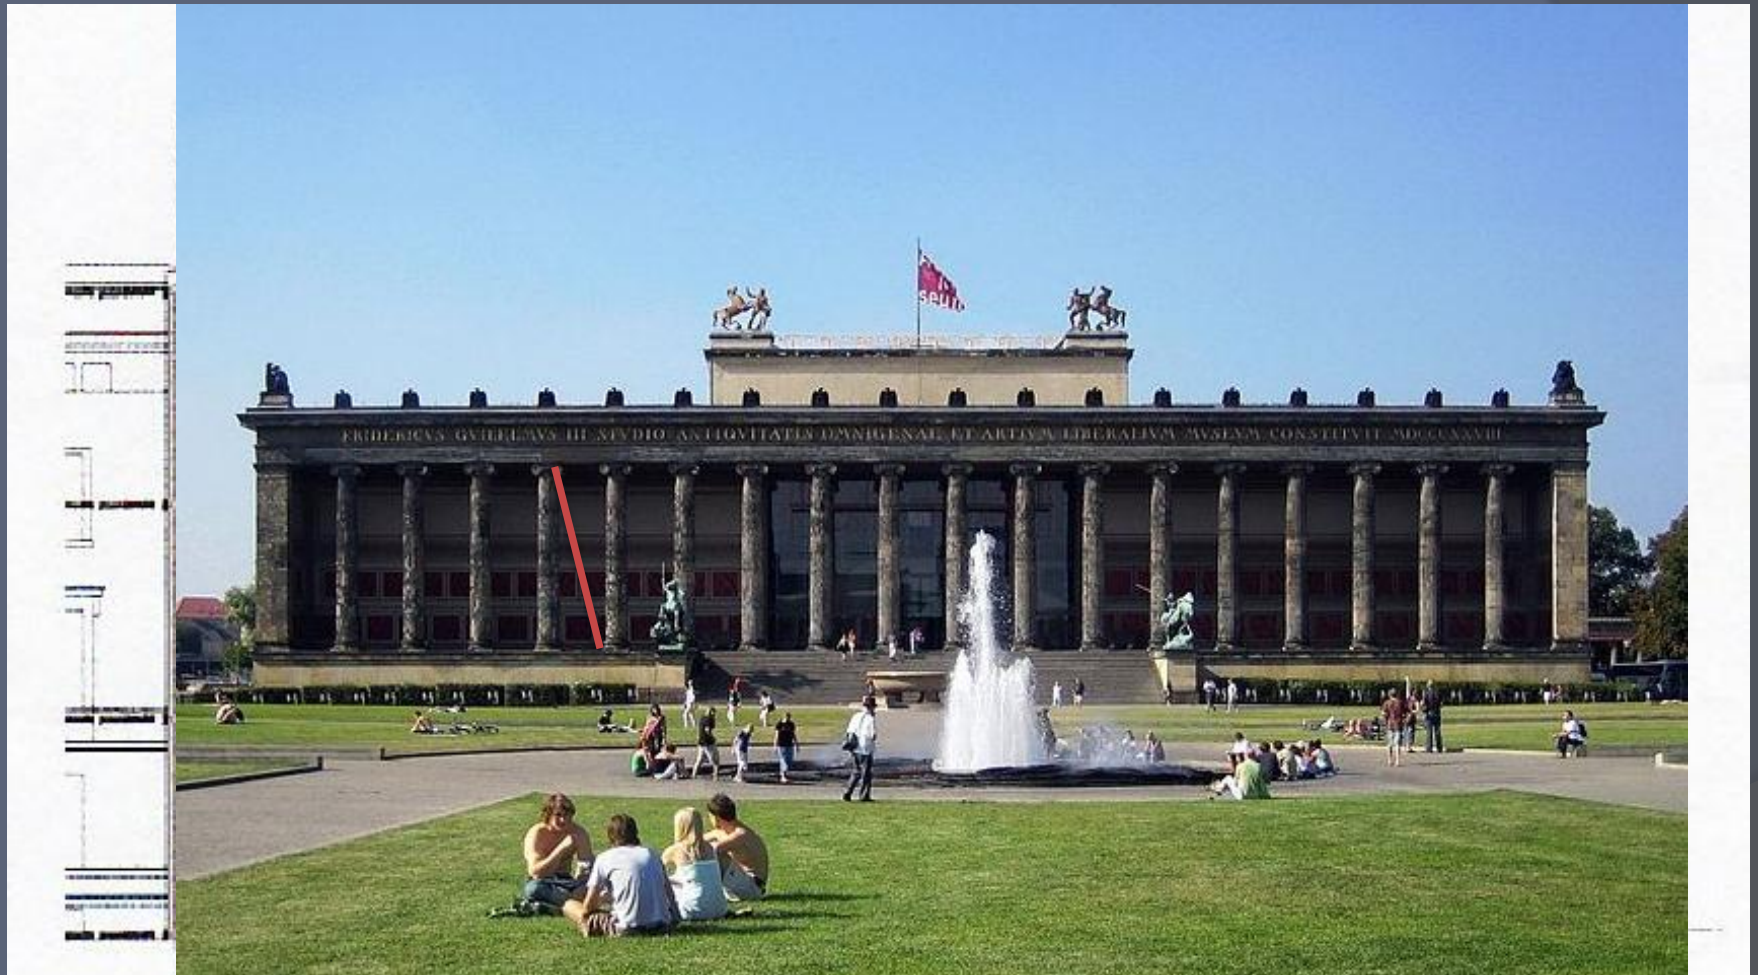
立面分析

模仿罗马柱的开口形式来呼应周边老建筑

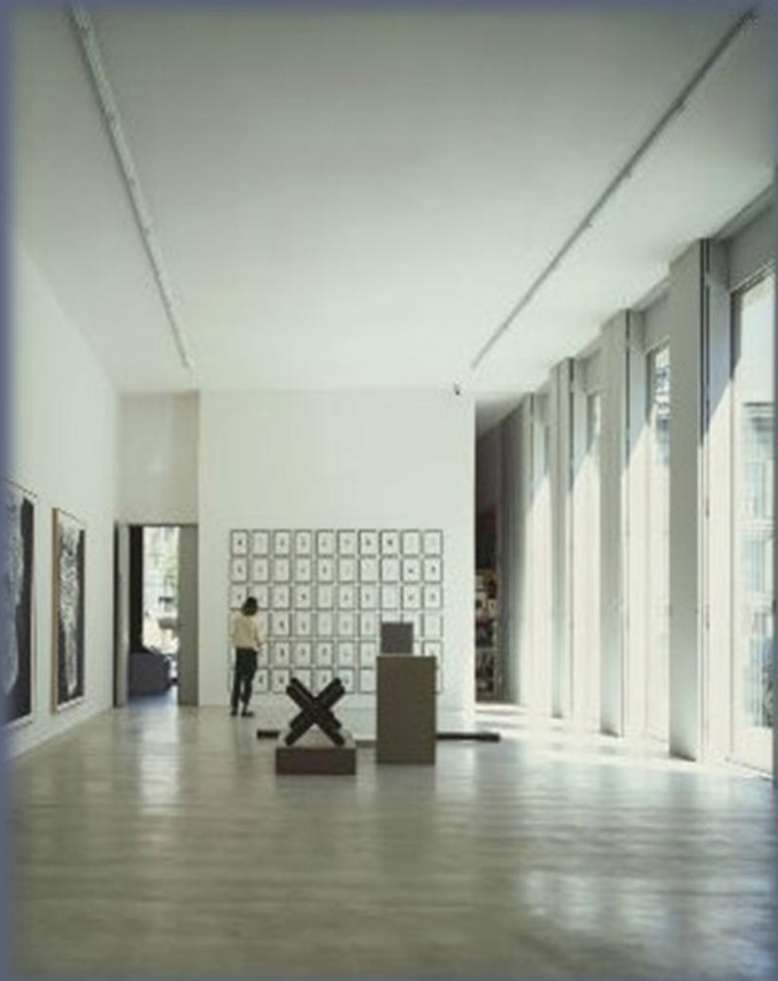
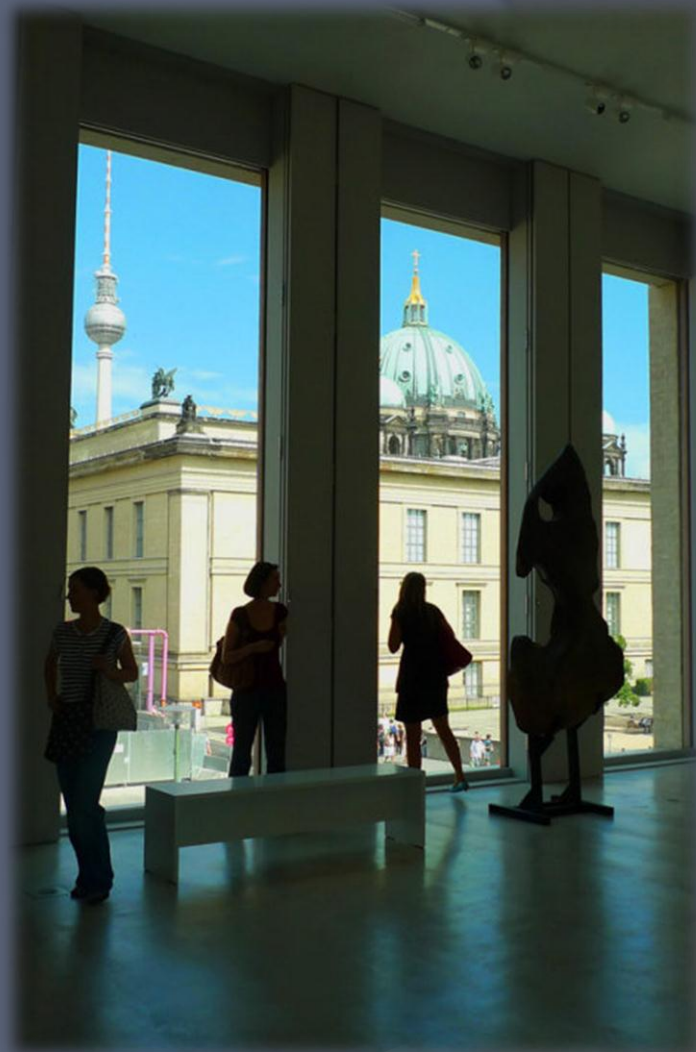
大面积的开窗使视野开阔、光线充足
