# clover house

## 案例分析

中文名：四叶草之家

建筑事务所：MAD Architects

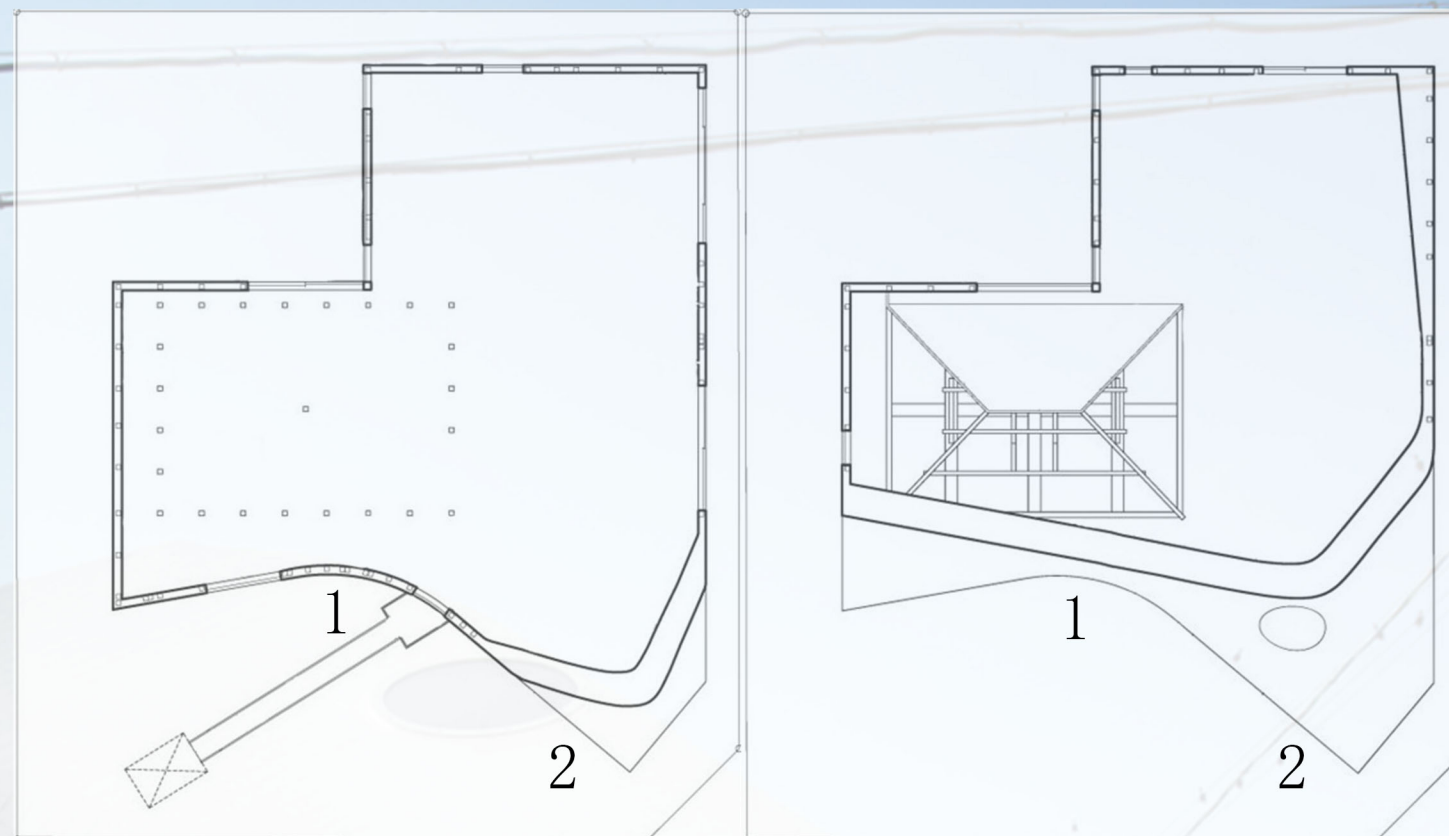
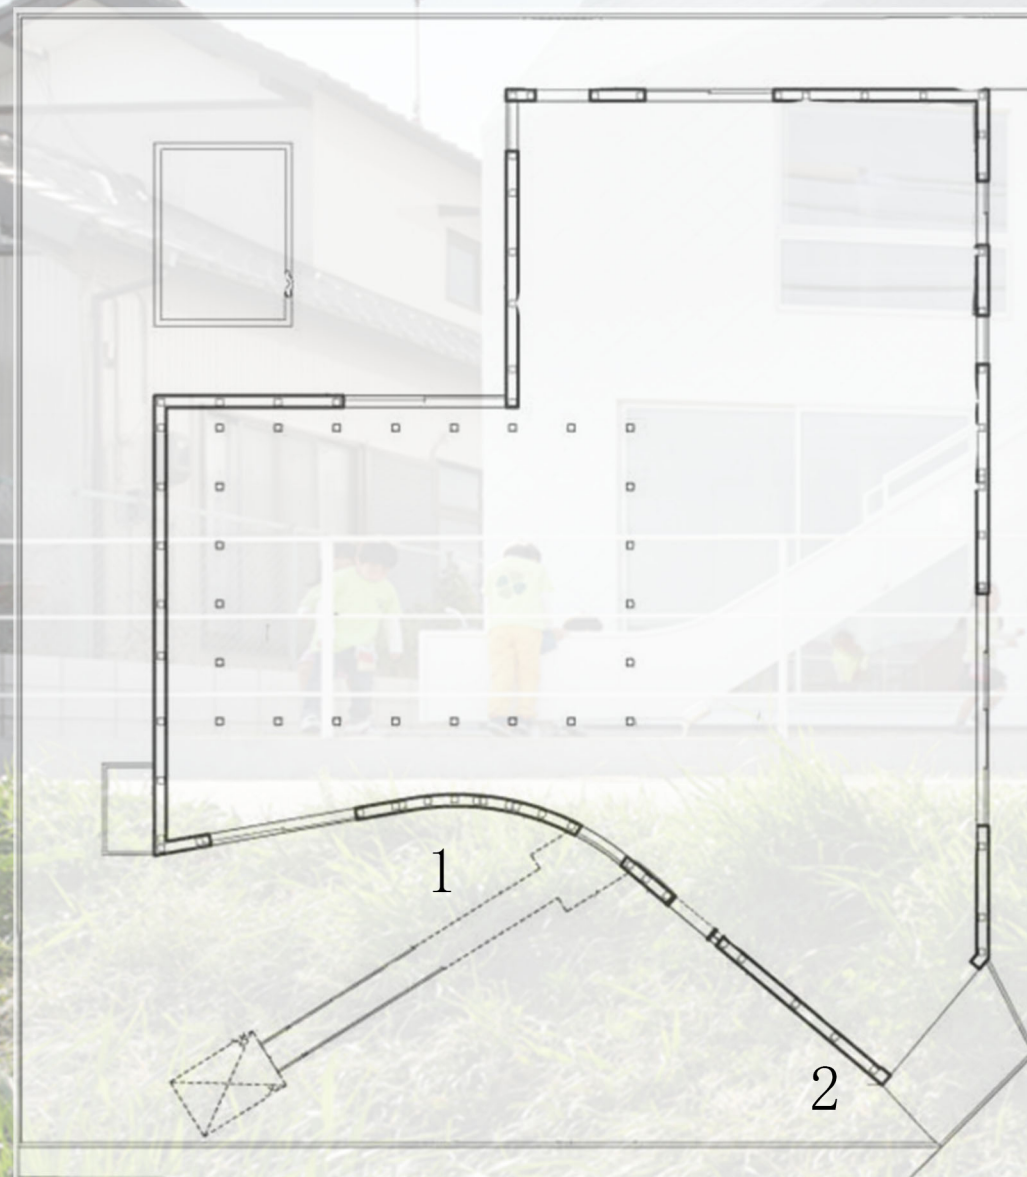
建筑由老房子改造，地皮有限，又要给孩子们留下户外活动空间，同时需包裹老房子旧木结构，最终成型，外面有沙坑、花坛、滑梯等。

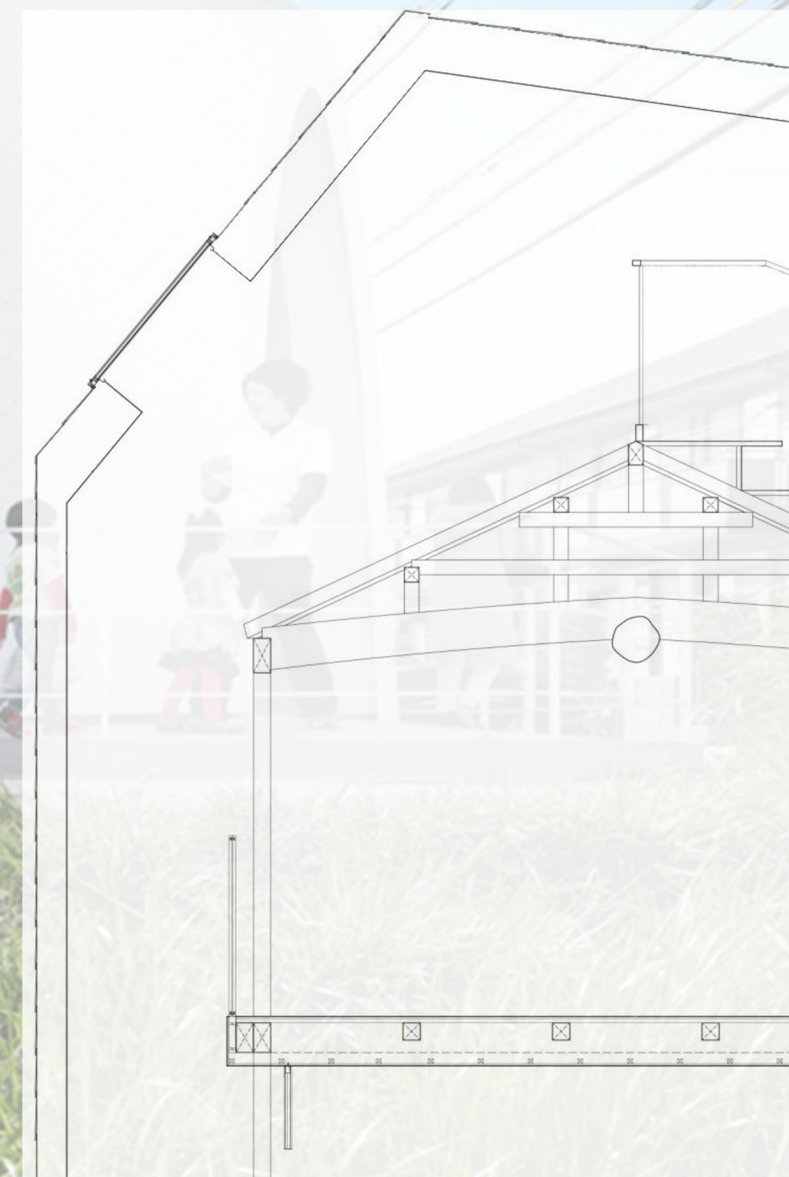
图纸显示建筑正面墙体存在倾斜，1处倾斜是为了包裹旧の木结构，而2处是顺应入口形成“山洞”，倾斜外墙使幼儿园更加新奇。
